**Erweiterung Baugebiet Nr. 746 Lachenäcker-Ost – BA1,
Friedrichshafen-Kluffern**

Untersuchung von Oberboden

- Gutachten 4316A -

Projekt-Nr.: 4316A-FN

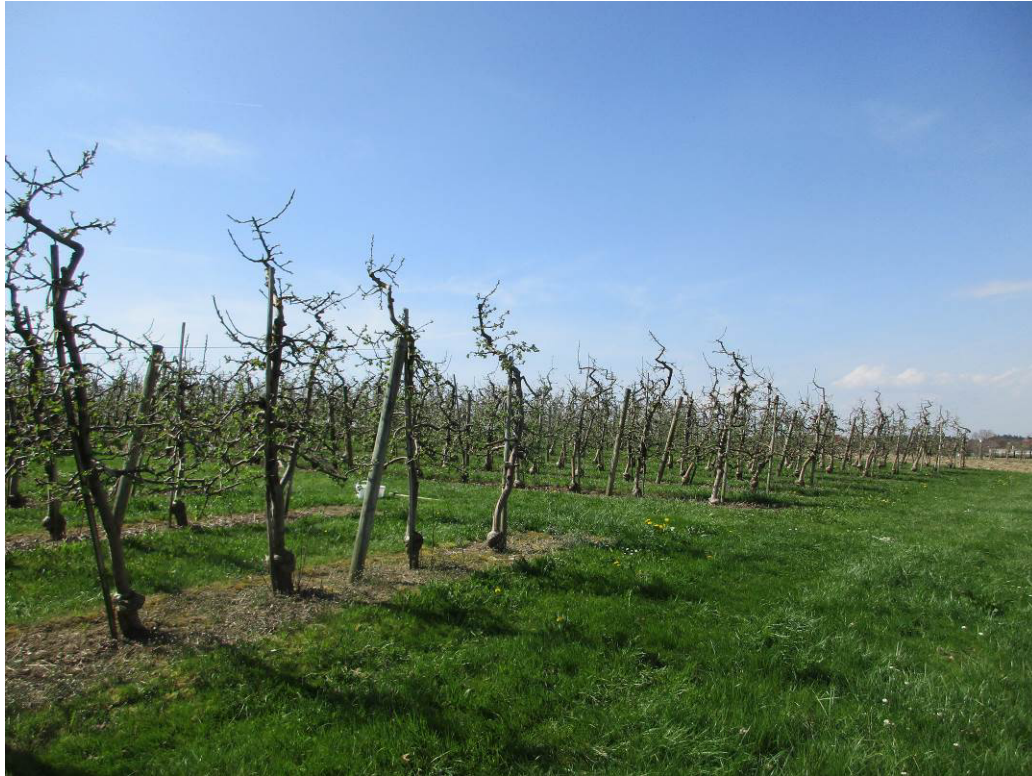
F1 / MP1: Schluff, sandig, schwach feinkiesig, humos

Es wurden keine erhöhten Schadstoffgehalte nachgewiesen. Die jeweiligen Vorsorgewerte der o.g. BBodSchV werden eingehalten. Zudem werden die Prüfwerte für Organochlorpestizide eingehalten.

Fläche 1 – 04.04.2016

Der Oberboden beider Flächen ist somit frei verwertbar. Mögliche Verwertungswege für Oberboden sind das Auf- oder Einbringen auf oder in eine durchwurzelbaren Bodenschicht oder die Herstellung einer durchwurzelbaren Bodenschicht. Dabei sind die Anforderungen des § 12 BBodSchV zu beachten.

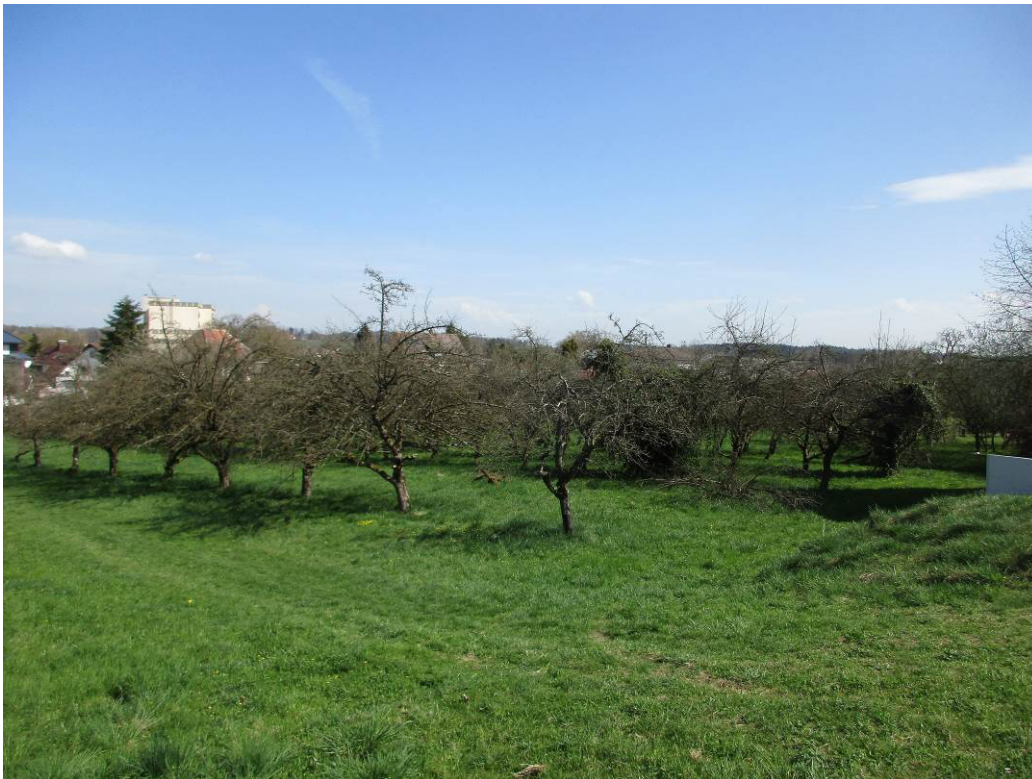
F2 / MP1: Schluff, schwach feinkiesig, schwach sandig, schwach tonig, humos

Auch auf der 2. Fläche wurden keine erhöhten Schadstoffgehalte nachgewiesen. Sowohl die Vorsorgewerte für Schwermetalle und PAK, als auch die Prüfwerte für Organochlorpestizide werden eingehalten.

Fläche 2 – 04.04.2016
